RÉHABILITATION DE SITES DÉGRADÉS ANCIEN PARC À RÉSIDUS MINIERES

Association des propriétaires de l'ancien parc à résidus miniers de la Québec Copper Mines (Bolton, Estrie).

Réhabilitation permanente du parc à résidus miniers laissé à l'abandon depuis la fermeture de la mine Québec Copper en 1957.

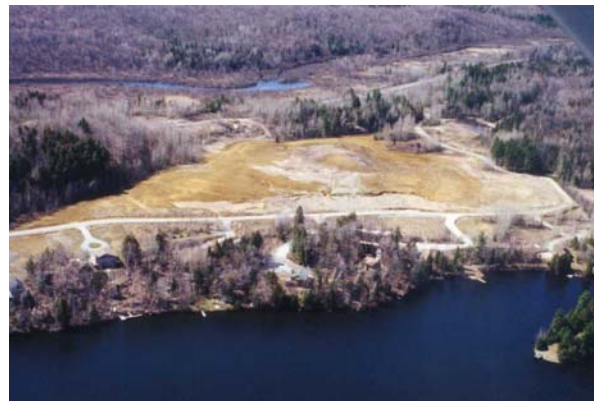
Photo aérienne du site avant restauration

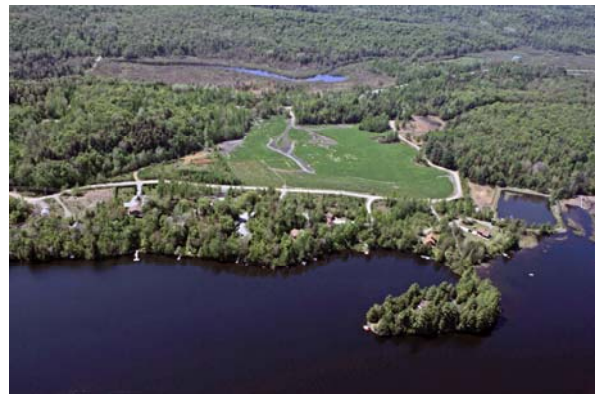
Photo aérienne du site après restauration

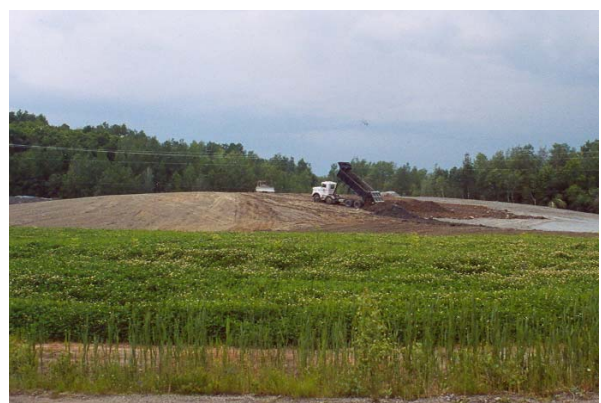
Mise en place de la couche de terre par-dessus la couche peu perméable
